TECHNISCHER BERICHT

Instandsetzung Brücke Industriestrasse, Würenlingen

AUFTRAG	Überprüfung & Bauprojekt Brücke Industriestrasse	
AUFTRAGSNUMMER	3915	
AUFTRAGGEBER	Gemeinde Würenlingen Bauverwaltung Dorfstrasse 13 5303 Würenlingen	Ansprechperson Mirco Meier
AUFTRAGNEHMER	F. Preisig AG Bauingenieure und Planer Hagenholzstr. 83B 8050 Zürich	Ansprechpersonen Lukas Frei Spyridon Sokolakis
VERFASSER	Lukas Frei 044 523 59 04 lukas.frei@preisigag.ch

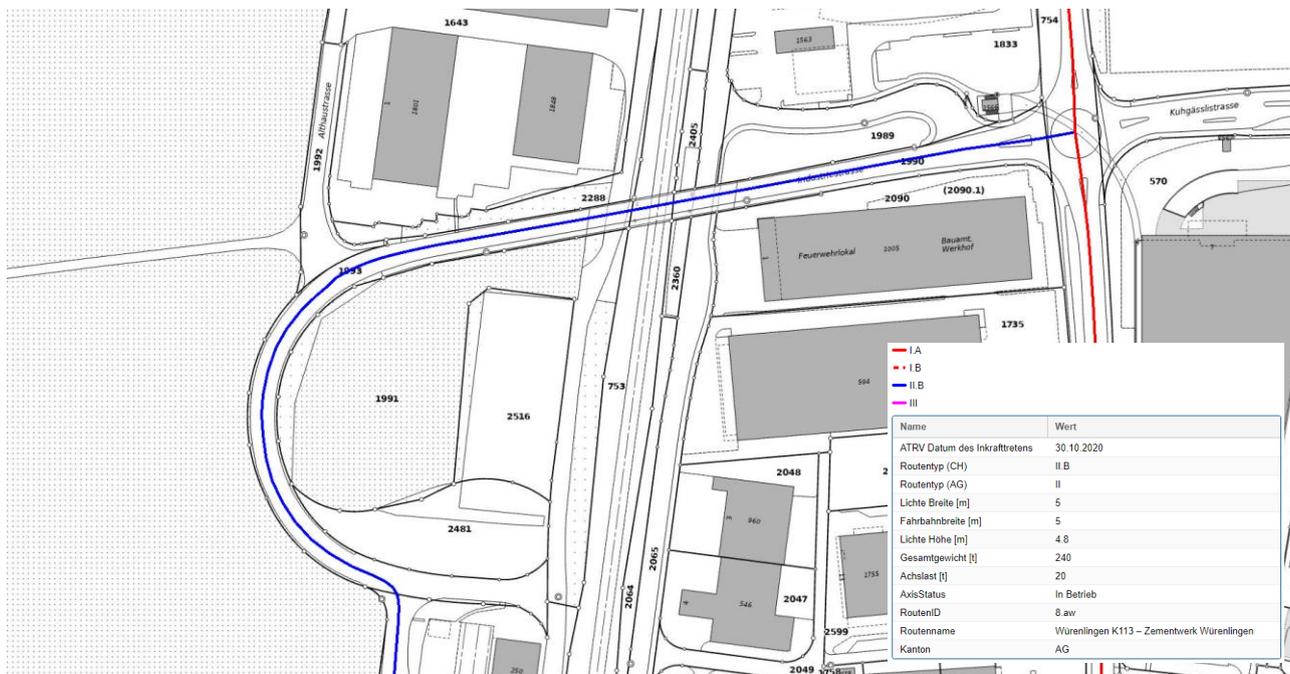
Die Brücke ist Teil einer Ausnahmetransportroute Typ II.B

Abbildung 8: Auszug Ausnahmetransportroute (Quelle: GIS Aargau, 03.04.2024)

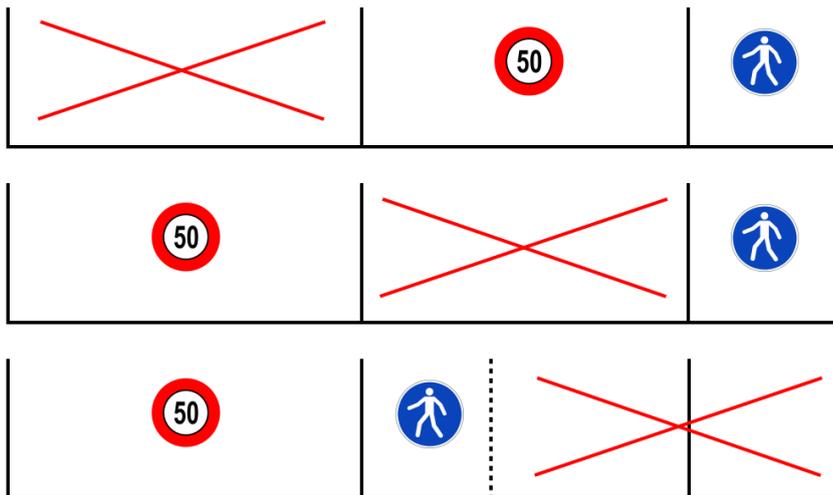
Für den Belagsersatz und die Verstärkung der Fahrbahnplatte mit UHFB muss die Brücke einseitig gesperrt. Ebenfalls ist jederzeit ein Gehweg für Fussgänger zu gewährleisten. Die Verkehrsführung erfolgt 1-spurig mit einer Lichtsignalanlage. Der Ersatz des Deckbelags westlich der Brücke wird während einer Wochenendsperrung ausgeführt. Die Zufahrt zum angrenzenden Industrieareal Althau wird temporär über die Hardstrasse-Eichlihaweg-ARA oder über die Alte Reaktorstrasse respektive den Hengelweg gewährleistet. Das Holcimareal ist während dieser Zeit von der südlichen Zufahrt im Bereich des Bahnhofs Siggenthal-Würenlingen zugänglich.

Tabelle 7: Schema Verkehrsführung

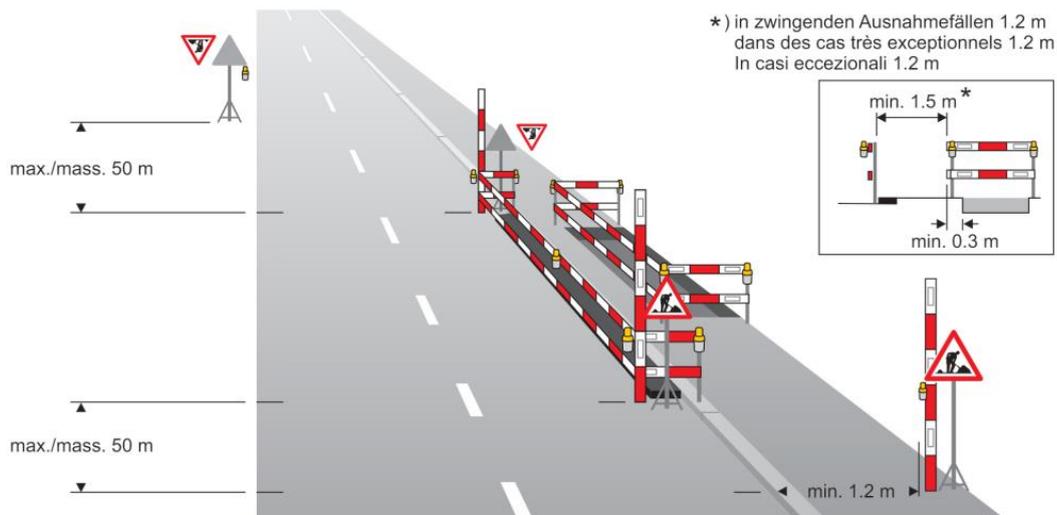
Der Baubereich wird mit Baulatten von der Strasse abgetrennt. Der Gehweg wird mit einer doppellattigen Abschrankung geschützt und abgetrennt. Diesbezüglich sind die Vorgaben der Norm SN 40 886 «Signalisation von Baustellen» einzuhalten.

Tabelle 8: Auszug SN 40 886 Anhang 6A, Abschrankung zur Führung der Fussgänger entlang der Baustelle

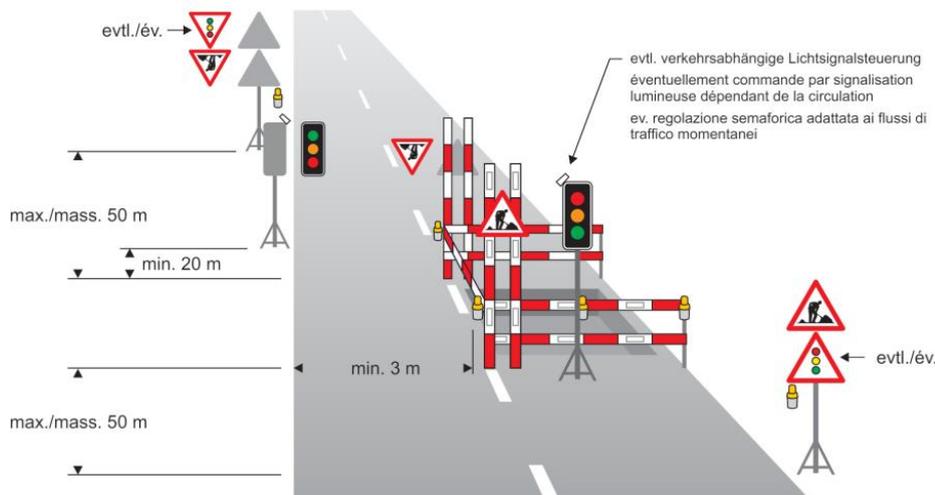
Tabelle 9: Auszug SN 40 886 Anhang 12A, Vorrtrittsregelung mit Lichtsignalanlagen inkl. Abschrankung der Baustelle

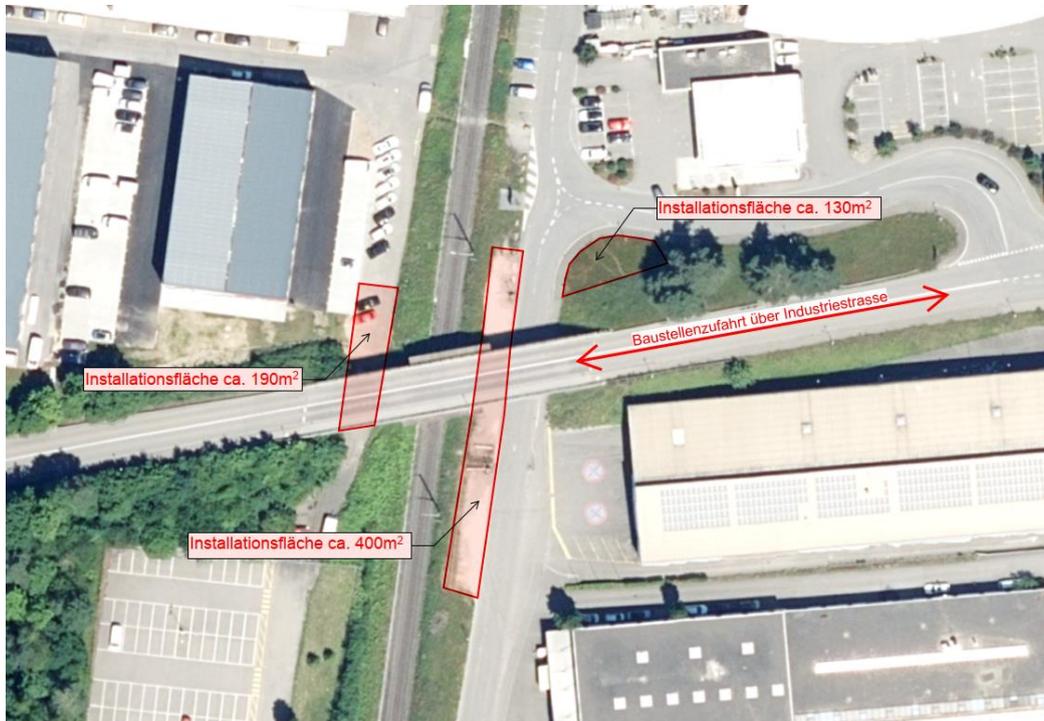
Voraussichtlich stehen Installationsflächen gemäss folgender Abbildung zur Verfügung. Die Baustellenzufahrt erfolgt direkt über die Industriestrasse.

Tabelle 10: Übersicht Installationsplätze
